## Saknas kanter i vattentunneln går djuren upp på vägen

## Linköping banar väg för utterns återkomst

# visa uttern vägen

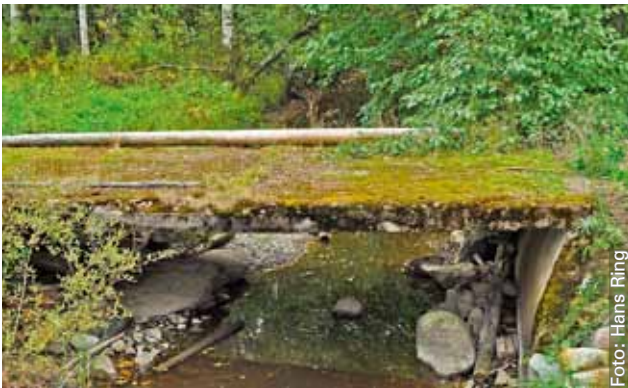
Denna bro väljer uttern alltid att gå under. Här finns gott om stenar utmed kanterna att gå på och att lämna spillningsmarkering på.

Uttern lever och rör sig utmed vattendragen men problemet är att detta djur inte gärna simmar under broar där väggarna och fundamenten stupar rakt ned i vattnet. Uttern vill ha stenar eller något att gå på utmed kanten för att passera under bron, annars väljer den att gå upp på land och därmed korsa körbanan. Det samma gäller vattenfyllda vägtrummor; uttern vill inte simma genom dessa utan väljer att gå upp över vägen istället.

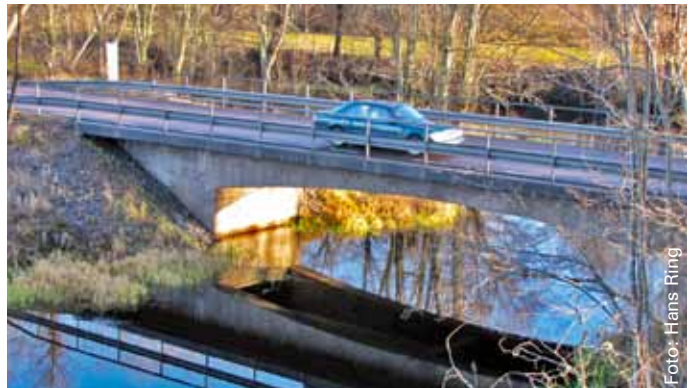
Brofundament som stupar rakt ned i vattnet utan möjlighet för uttern att gå "torrskodd" under bron. Här vill uttern inte simma under bron utan väljer att gå upp på land och över vägen.

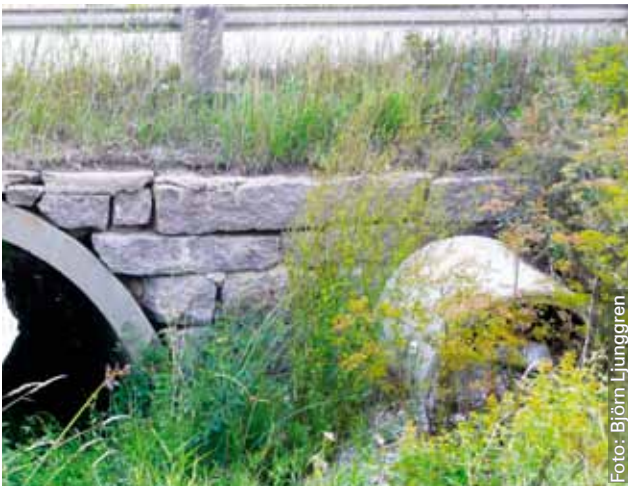
Ovan: En ditlagd sten lockar uttern att markera och ta vägen genom utterpassagen till höger om brovalvet.

Det är tydligt att uttrar gärna markerar i anslutning till vägpasager. En väsentlig del av projektet har därför inneburit att iordningställa lämpliga markeringsplatser, så att uttern efter markering förmås att gå ner i vattnet och simma under vägen i stället för att gå upp på vägen.

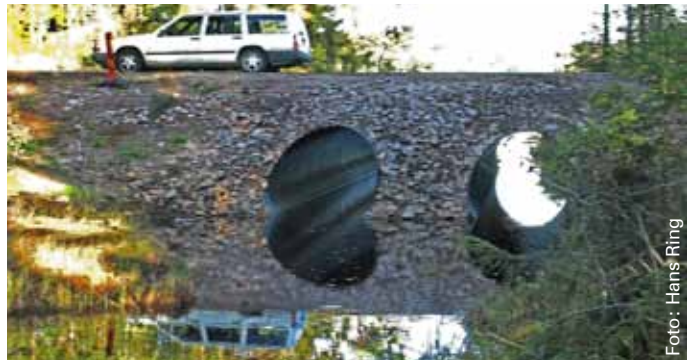
Sådana här vägtrummor simmar inte uttern igenom utan väljer att gå upp på vägen och riskerar därmed att bli överkörd.

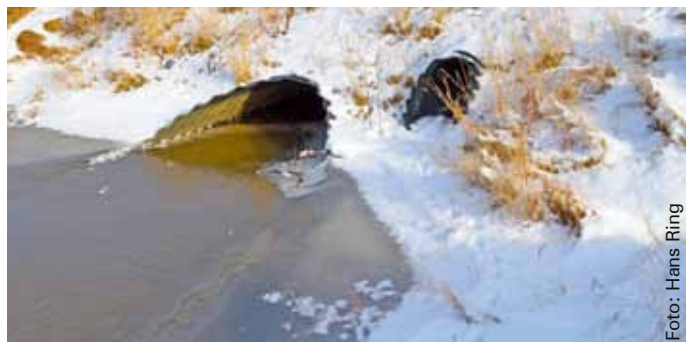
T.h: Spåren i snön visar att uttern väljer att gå genom den torra utterpassagen snett ovanför den vattenfyllda vägtrumman.

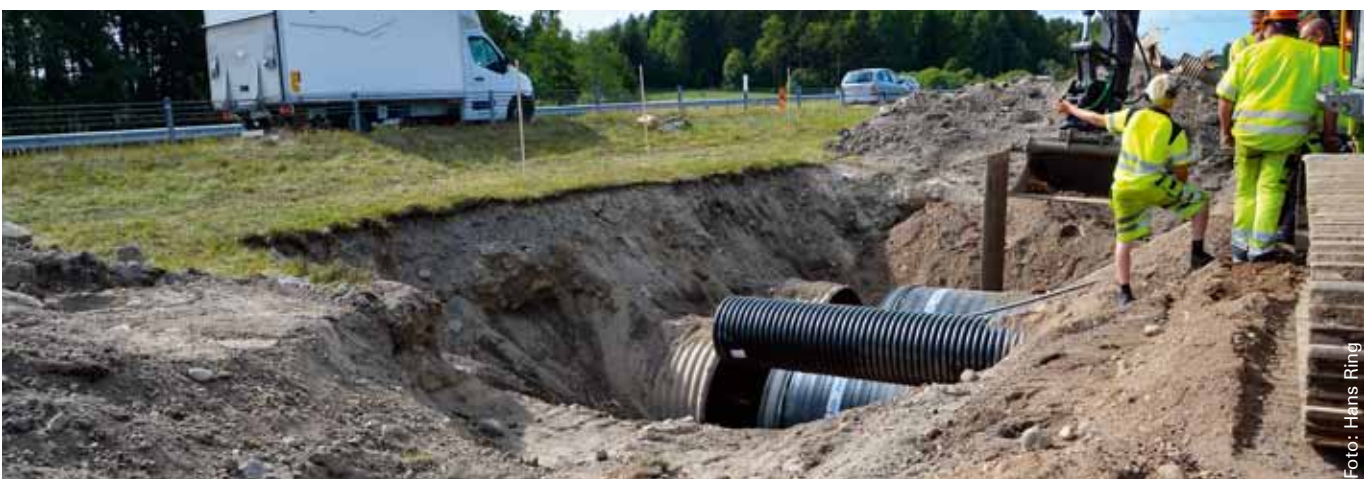
Nedan: Här bygger Vägverket en utterpassage (svarta röret överst) ovanför vägtrummorna under E4:an i Sörmland, augusti 2017.

När detta skrivs pågår arbete med att ersätta två stora vägtrummor som leder Vedaåns vatten under E4:an och gamla Södertäljevägen och i samband med detta görs också en uttervänlig passage, där uttern "torrskodd" kan ta sig under vägarna. Se bild intill.
